**CONSTANT SYNOPTIQUE DE GLISSEMENT DE TERRAIN DE LUHORE A  
BUHOZI EN TERRITOIRE DE KABARE DANS LES ENVIRONS DE LA VILLE  
DE BUKAVU/RDC**

**Février 2024**

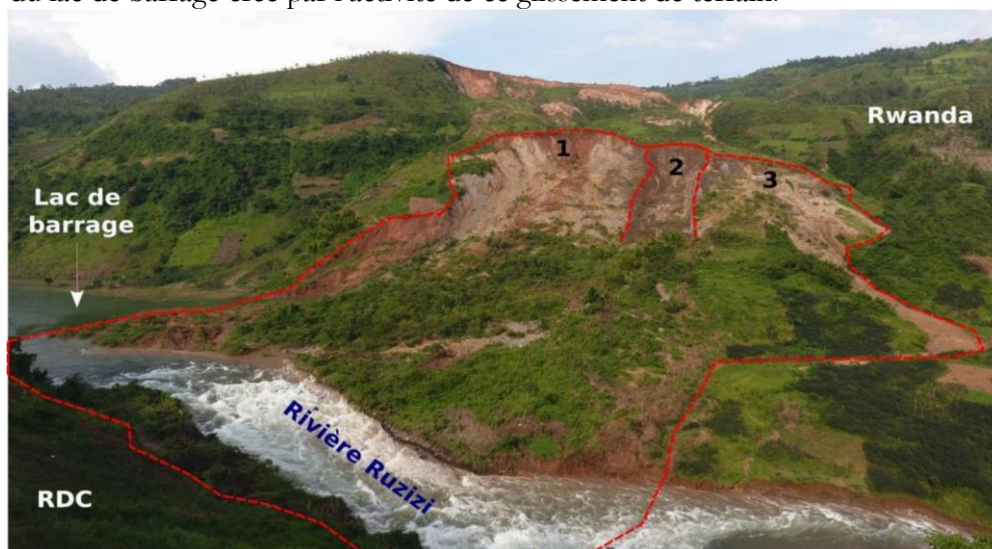
Quant à l'instabilité de terrain vers Lukula (Rive gauche de la rivière Ruzizi) observée le 23 février 2024 sur le versant rwandais de la rivière Ruzizi en face de Lukula (Côté RDC) est une activité dans un glissement de terrain rotationnel profond plus large (94 ha) datant d'avant 1959 et dont la zone récemment affectée est active depuis 2013. La zone affectée le 23 février couvre 10 ha sur 450 m de longueur et 250 m de largeur. Cette superficie correspond à celle des glissements de terrain de taille moyenne (entre 0.1 et 50 ha) selon la classification de McColl et Cook (2023).

Les observations faites à partir de Lukula (RDC) montrent que l'activité était profonde et s'était déclenchée en plusieurs phases avec trois phases majeures telles qu'indiquées par les trois zones sources à l'escarpement principal (Figure 1). Deux zones sources (1 et 3) sont associées à un processus de type éboulement (flowslide) et la troisième (2) à un processus de type coulée (flow).

Au soir du 24 février 2024, la zone d'accumulation de la masse déplacée était incisée par les eaux de la rivière Ruzizi laissant une partie dans l'autre berge de la rivière du côté congolais (Figure 1). La partie restée accolée à l'ensemble du glissement du côté rwandais maintient encore une partie du lac de barrage créé par l'activité de ce glissement de terrain.

**Figure 1.** *Activité dans un ancien glissement de terrain dans la Ruzizi du côté rwandais. Les traits discontinus rouges représentent la zone qui a bougé le 23 février 2013. Les différentes zones sources et la partie restante du lac du barrage sont indiquées.*

- Surveiller régulièrement l'activité du glissement de terrain de la Ruzizi proche de Lukula et le niveau du lac de barrage. En effet, ce lac de barrage constitue un risque majeur lorsqu'il est rempli d'eau en cas d'un nouveau barrage de la rivière et peut céder brusquement. Les installations de la centrale hydroélectrique de Ruzizi II et les centres ruraux comme Kamanyola sont sous menace permanente. Avec un manque de système d'alerte, cela peut occasionner de nombreux dommages en aval.

- Collaborer avec les pays voisins avec qui notre pays partage l'exploitation de la centrale Ruzizi II afin de trouver des mécanismes adéquats pour une meilleure surveillance du glissement de terrain actif et son lac de barrage ; voire une meilleure surveillance des glissements de terrain actifs dans la gorge de la Ruzizi.
-

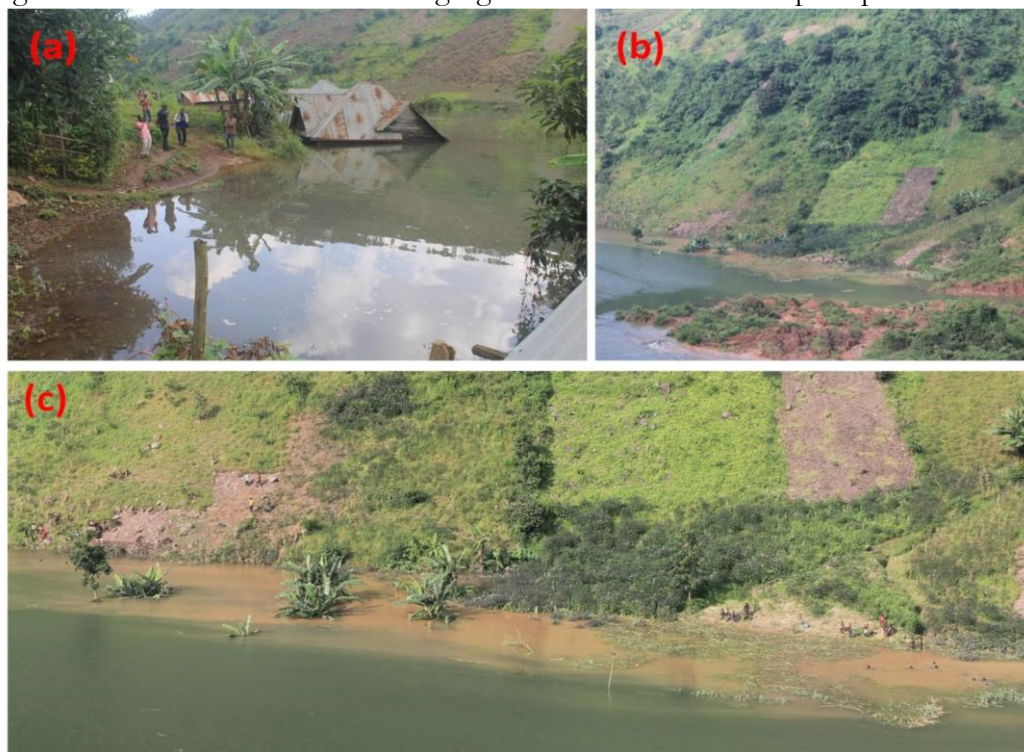
L'activité du glissement de terrain du 23 février 2024 avait créé un lac de barrage au niveau de la Rivière Ruzizi, créant des inondations en amont et une diminution progressive du niveau d'eau en aval, notamment au niveau de la centrale hydroélectrique Ruzizi II (Figure 2). La zone inondée couvre 18 ha dont 96% de zone agricole et 4% de zone habitée (Figure 2). Une grande partie des champs et maisons inondés étaient encore sous eau le 24 février 2024 (11h) mais le niveau d'eau était déjà descendu de 1 m.

La diminution progressive observée à la centrale hydroélectrique Ruzizi II avait perturbé pendant un temps le fonctionnement de la centrale mais la plus grande perturbation était associée à l'arrivée à la centrale des eaux chargées en boue, débris végétaux et sédiments après l'ouverture du barrage par érosion/incision progressive de la masse déplacée la nuit du 23 au 24 février 2024. La grande arrivée de ces eaux est une preuve d'une phase plus importante d'incision qui se serait suivie d'autres phases moins importantes en termes de matériaux érodés (taux d'érosion). Cela avait conduit les techniciens de la centrale à arrêter la centrale et évacuer d'abord ces eaux dont l'arrivée présentait une menace réelle sur la centrale. Le soir du 24 février 2024 l'érosion de la masse déplacée continuait mais à un taux plus modéré.

**Figure 2.** Inondation créée par le lac de barrage à la suite de la réactivation du glissement de terrain. (a) Maison inondée (2.5439 Sud ; 28.8736 Est) en amont du lac formé. (B et C) cultures inondées (2.5592 Sud ; 28.8924 Est) juste au point de la formation du lac de barrage.
